# Ocena wartości rynkowej samochodu osobowego Renault Clio, rok prod.2012r., z nr rejestr PSZ 69506 i z nr identyfikacyjnym-VIN:VF1BR1S0H47135051.

3. Cel opracowania: określenie wartości rynkowej pojazdu dla celów sprzedaży.

4. Oględziny pojazdu

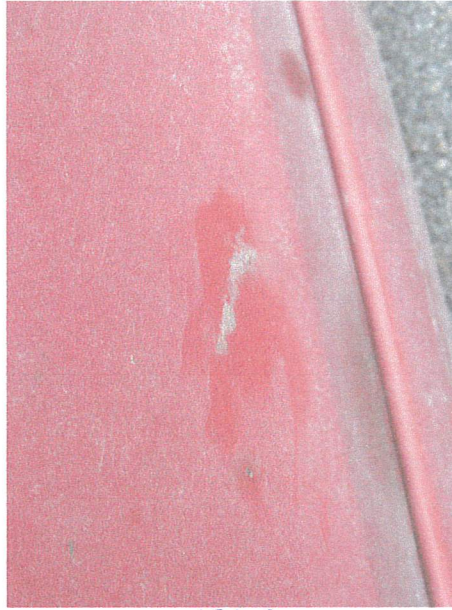
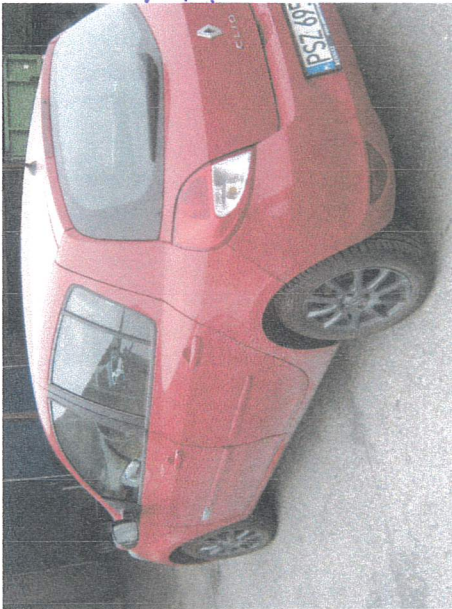
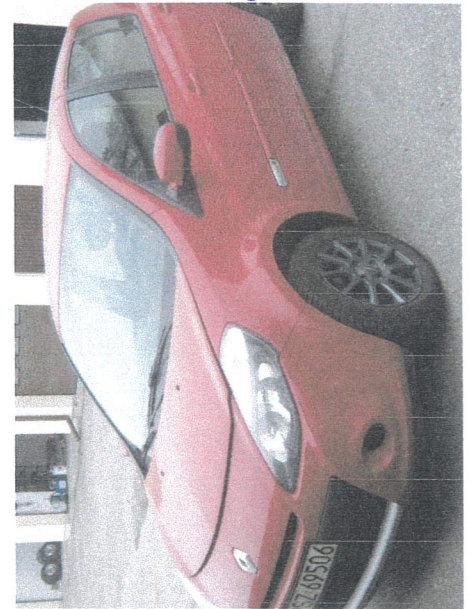
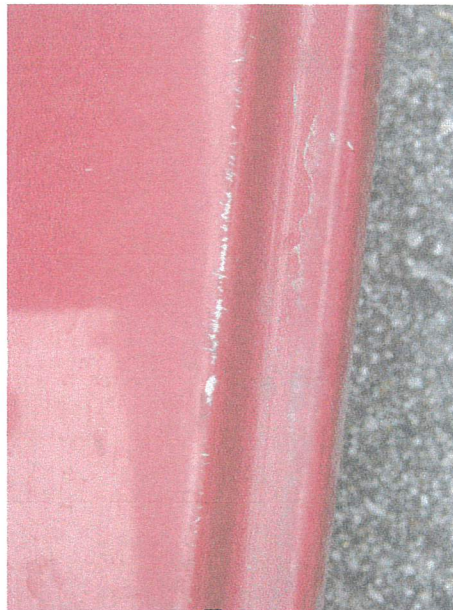
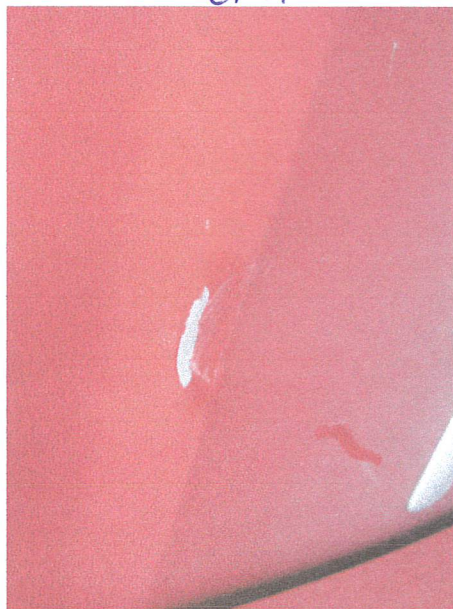
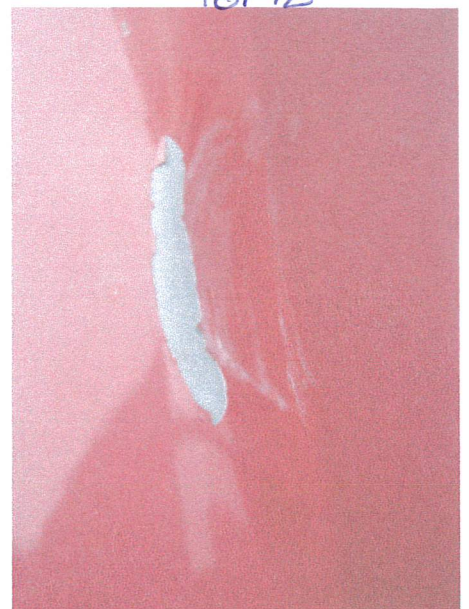
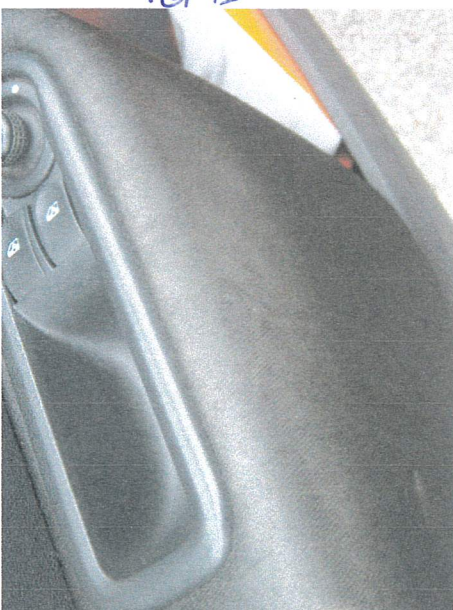
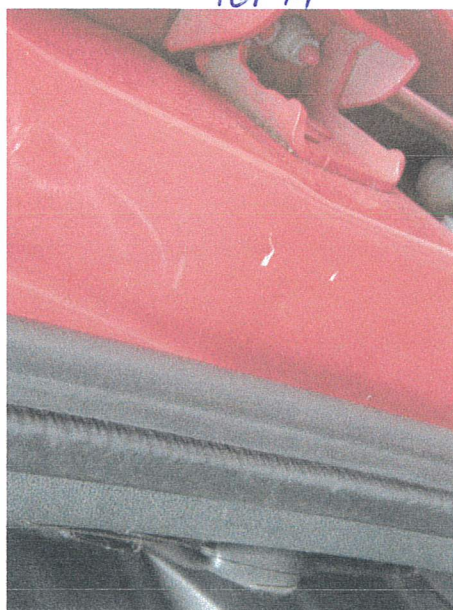
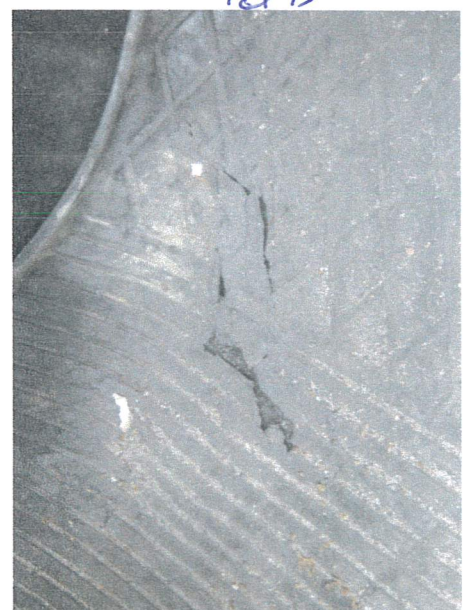
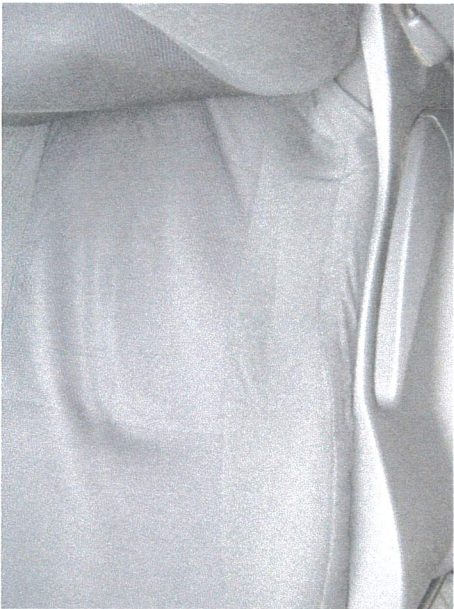
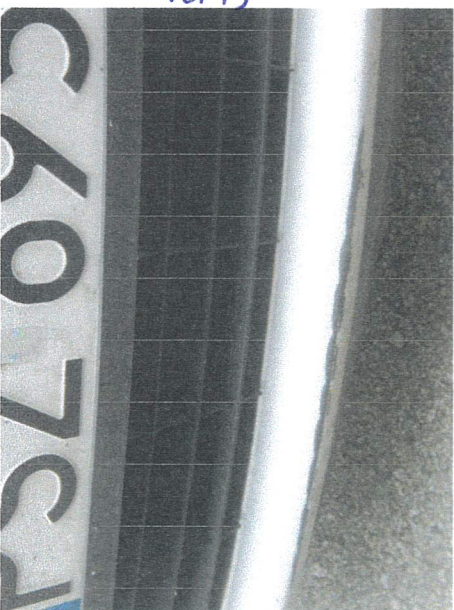
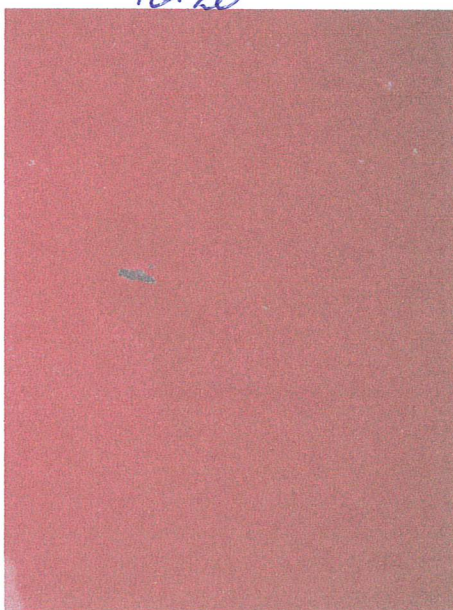
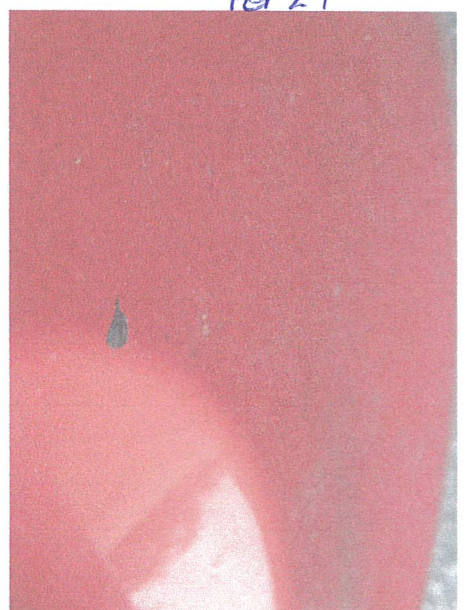
**Nadwozie:** nadwozie z oryginalnym lakierem, LP drzwi z wgnieceniem i odpryskiem lakieru, słupek środkowy międzydrzwiowy lewy z wgnieceniami i otarciami od przytrzaśnięcia drzwiami klamry pasa bezpieczeństwa, próg pod lewymi przednimi drzwiami z otarciami lakieru, na powierzchni przemyku lewych przednich drzwi rysy i drobne wgniecenia, na pokrywie silnika drobne odpryski lakieru.

**Wyposażenie:** prawa tylna lampa rozszczelniona, brak klosza oświetlenia bocznego w lewych przednich drzwiach w ciągu listwy ozdobnej, wygnieciony materiał pokryciowy fotela kierowcy i pasażera, wytarta i brudna tapicerka lewych przednich drzwi, na przednim zderzaku punktowe odpryski lakieru i otarcie z lewej strony przy lampie przeciwmgłowej oraz na prawo od lewego reflektora odprysk lakieru, listwa na LP drzwiach z wgnieceniem i otarciem lakieru. Listwa na PP drzwiach z odpryskiem lakieru, listwa w kolorze srebrnym pod kratą wlotu powietrza z otarciem lakieru na całej długości, gumowy dywanik przed fotelem kierowcy z dziurami od przetarcia. Lewe zewnętrzne lustro z otarciem lakieru na obudowie.

*Pojazd z widocznymi licznymi usterkami po eksploatacji jako samochód nauki jazdy.*

- P tylna lampa -wymiana, zakup zamiennik Valeo 323,1 zł
  - boczna lampa w listwie LP drzwi - brak, - zakup zamiennika Valeo 47,6 zł
  - listwa na lewych przednich drzwiach - wymiana - zakup 71,4 zł
  - dywanik gumowy przed fotelem kierowcy -wymiana - zakup 41,3 zł
- razem zakup nowych części: **483,4 zł**  
- koszt robocizny: 1,25 godz X 95zł/h = **118,75 zł**

- wgniecenie i odprysk lakieru na LP drzwiach, otarcia na powierzchni przemyku drzwi - wyprawka blacharska i lakiernicza,
- lewy słupek międzydrzwiowy z zagnieceniami i otarciami - wyprawki blacharsko-lakiernicze,
- otarcia i odpryski na przednim zderzaku - wyprawki lakiernicze,
- prawe zewnętrzne lustro z otarciem na obudowie- lakierowanie
- listwa pod kratą wlotu powietrza - lakierowanie
