POLSKI ZWIĄZEK MOTOROWY

OPINIA Nr:	P 624 / 2022	Data wykonania: 2022.09.30
-------------------	---------------------	-----------------------------------

Zakres oceny: Wycena rynkowej wartości ciągnika rolniczego URSUS C360
Nr rej: PKS 07TA

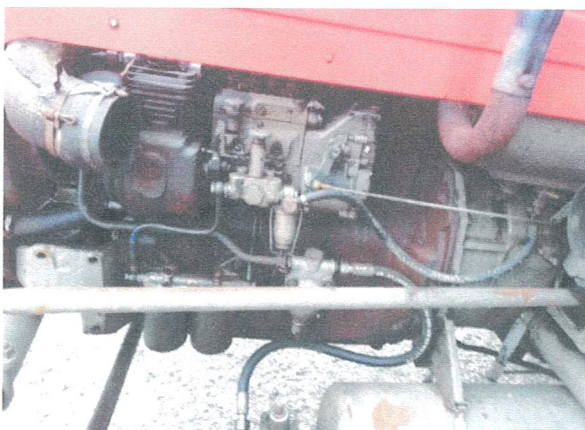
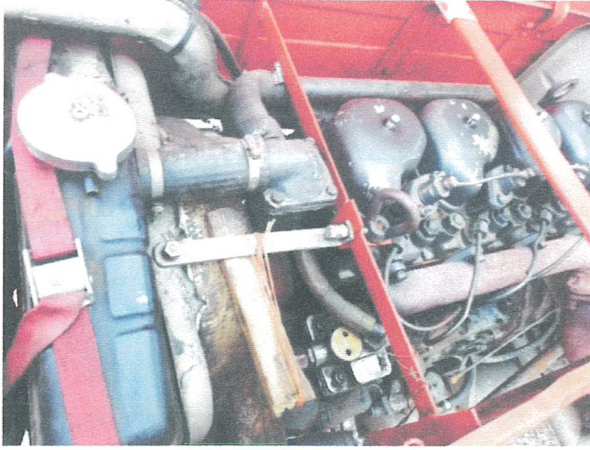
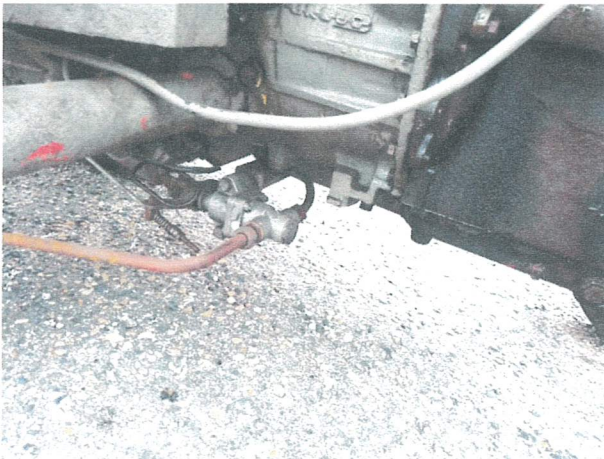
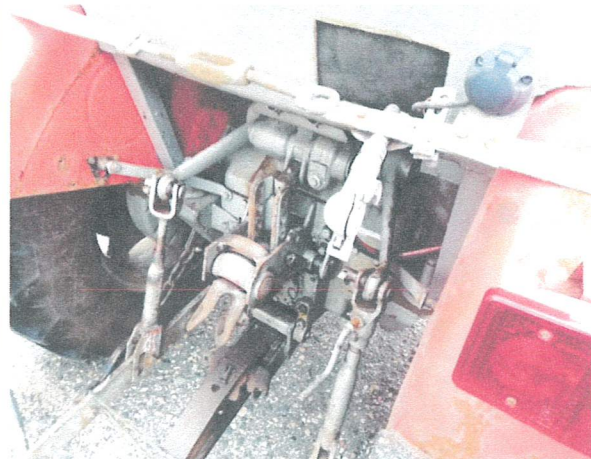
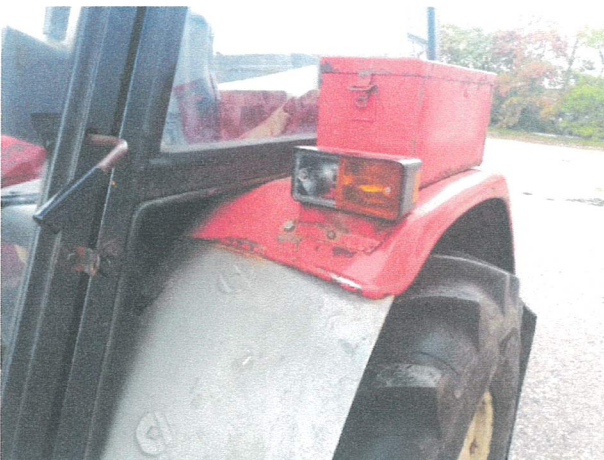
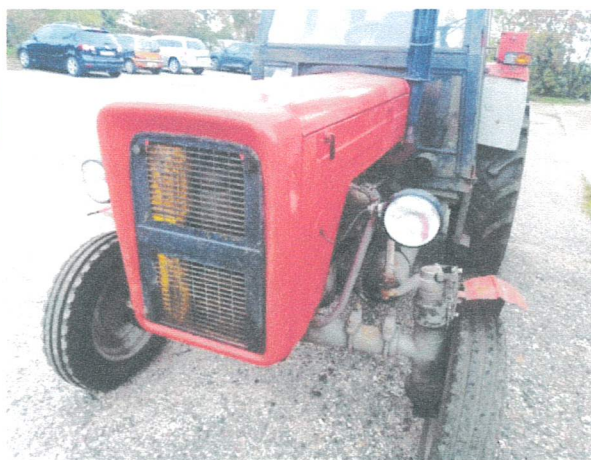
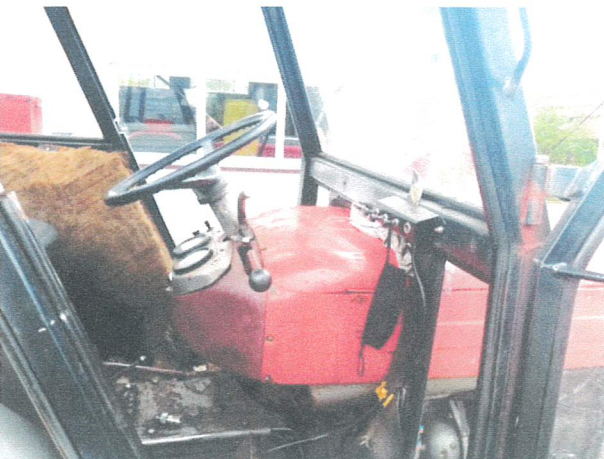
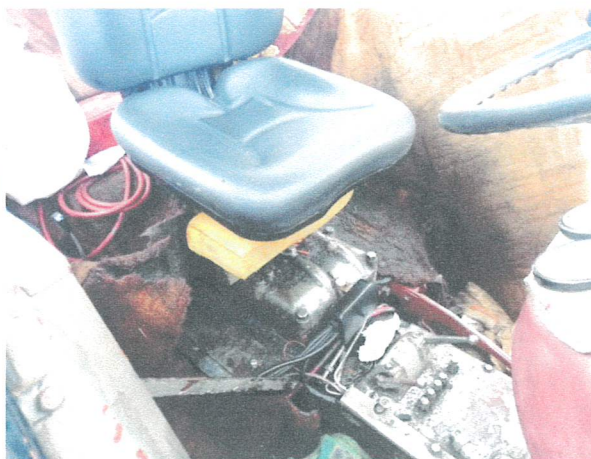
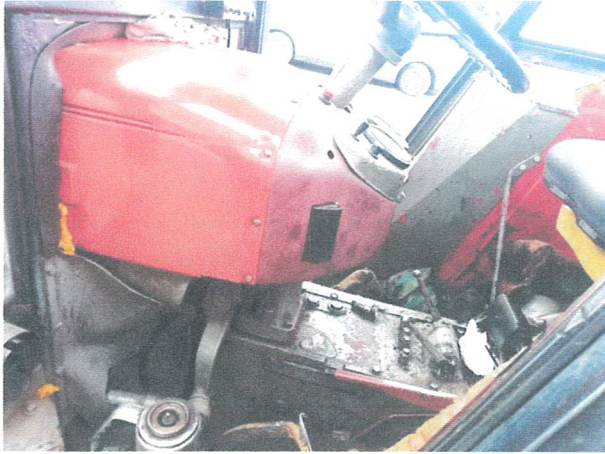
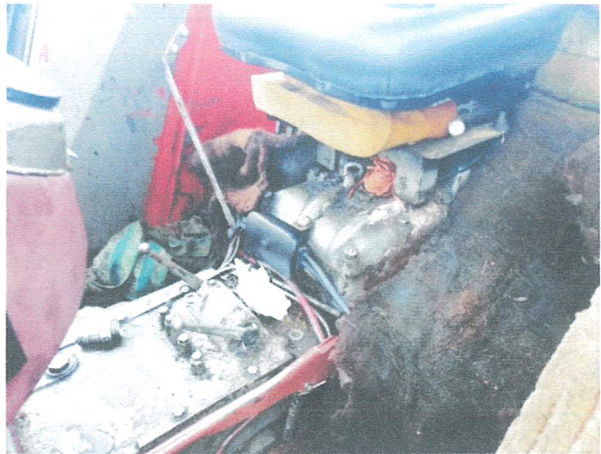
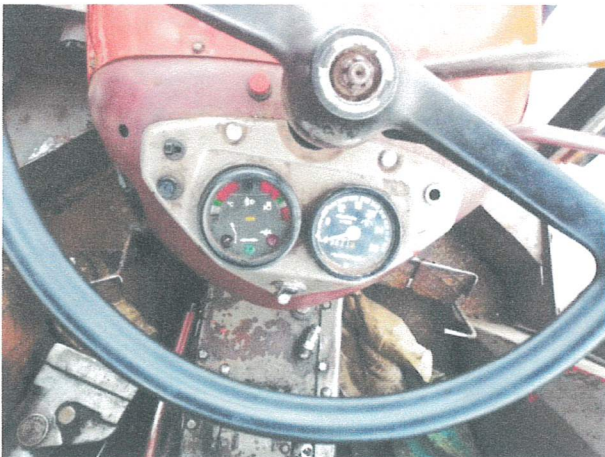
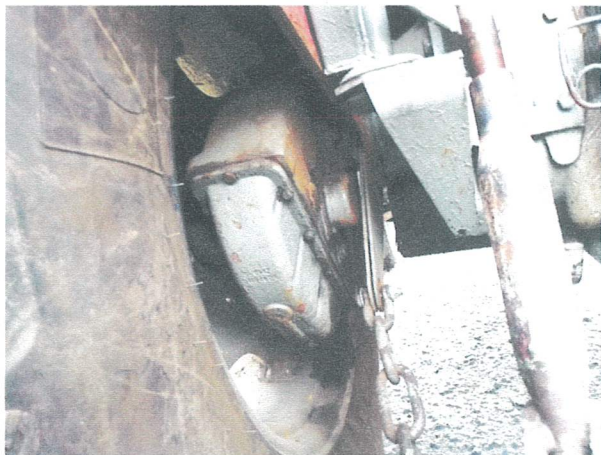
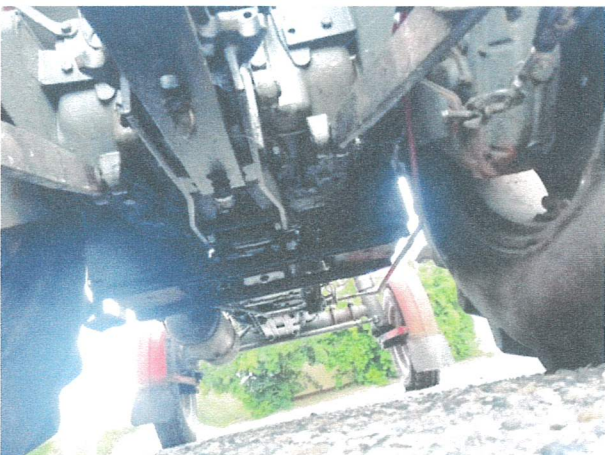
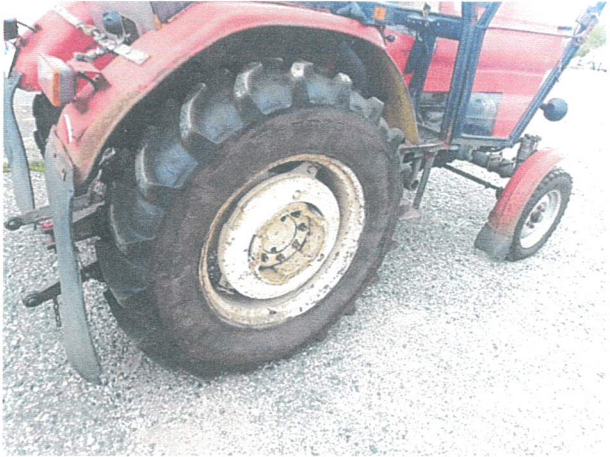
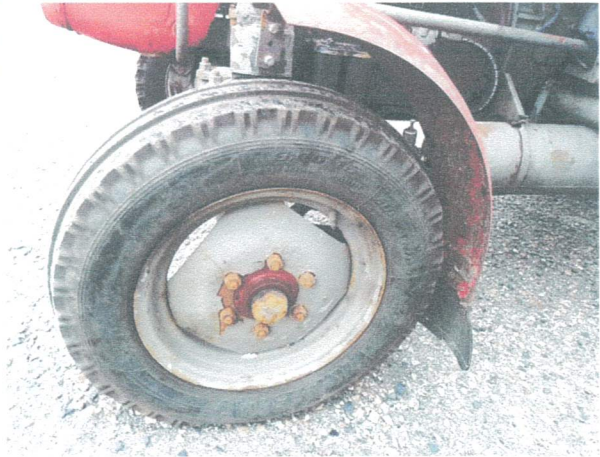
Fot. Nr 7 -26. Stan ogólny wózka widłowego.

Nie stwierdzono wycieków płynów eksploatacyjnych, jednak są widoczne wyraźne zapocenia na silniku oraz na układach hydrauliki.

Uszkodzenia: ogniska korozji na błotnikach tylnych, tarczach kół przednich i tylnych. Kabina kierowcy brudna, zaniedbana. Wycieków nie stwierdzono, widoczne zapocenia silnika i skrzyni biegów.

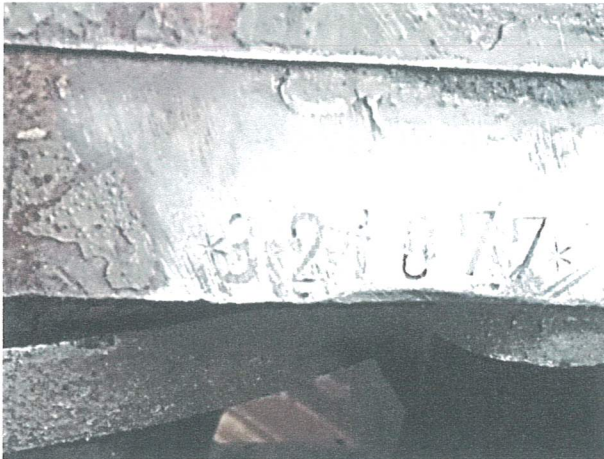
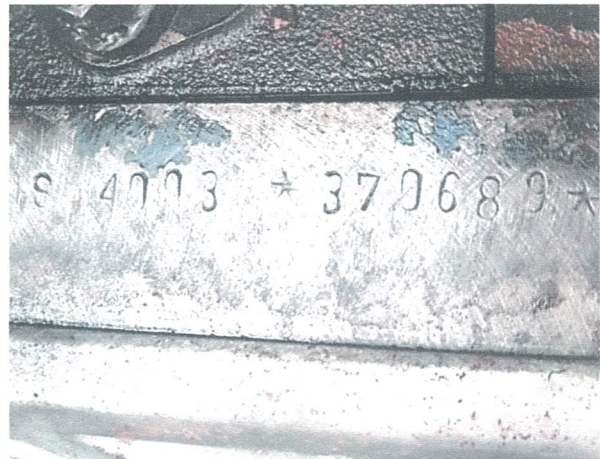
Fot. Nr 27-28. Numer identyfikacyjny ciągnika. Typ i numer silnika.

Identyfikacji dokonano przez sprawdzenie numeru identyfikacyjnego ciągnika rolniczego oraz numeru rejestracyjnego. Stwierdzono brak tabliczki znamionowej pojazdu.
