OPINIA Nr:

P 625 / 2022

Zakres oceny: Wycena rynkowej wartości przyczepy ciężarowej rolniczej
AUTOSAN D-45, nr rej: PKS V532

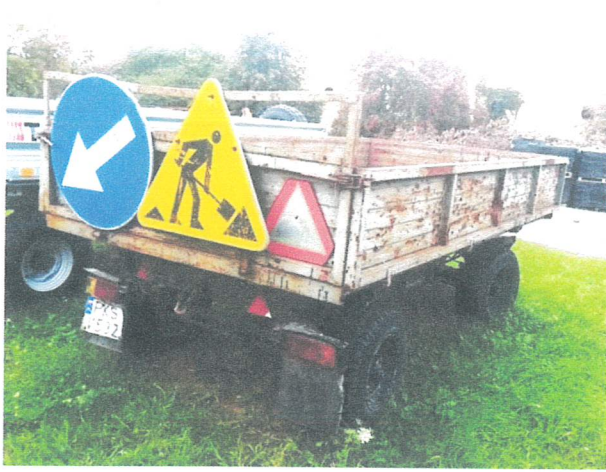
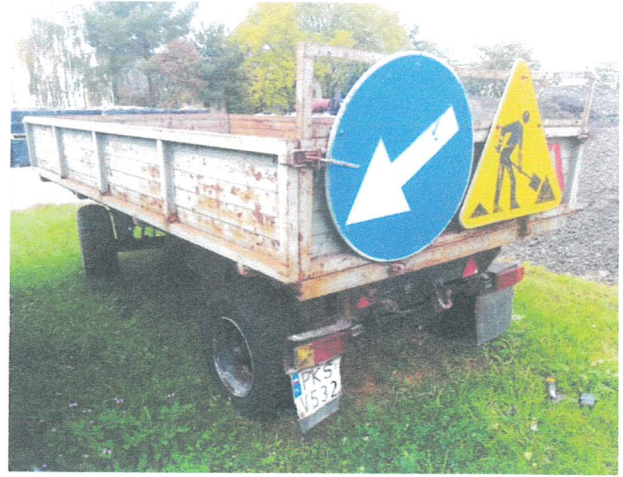
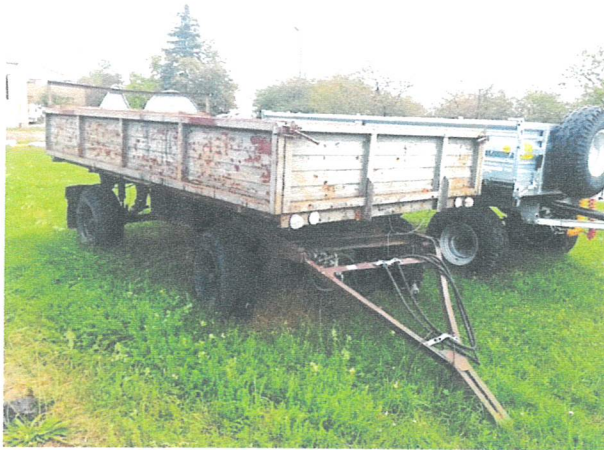
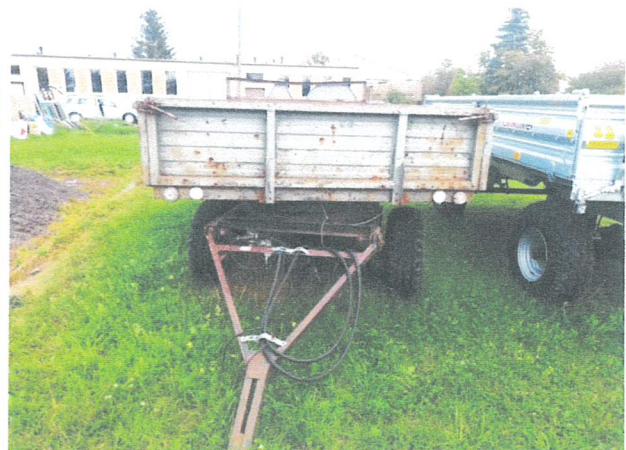
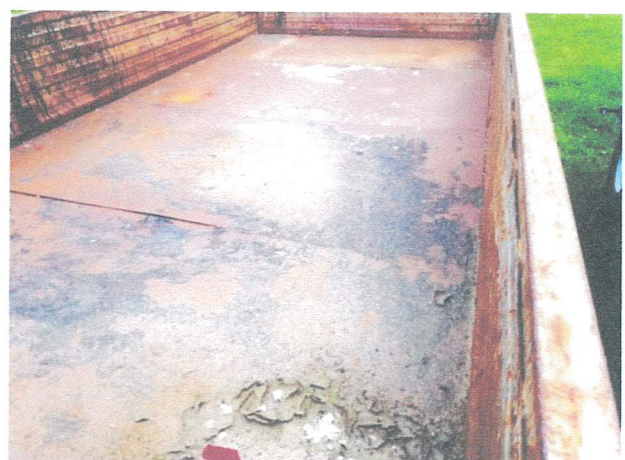
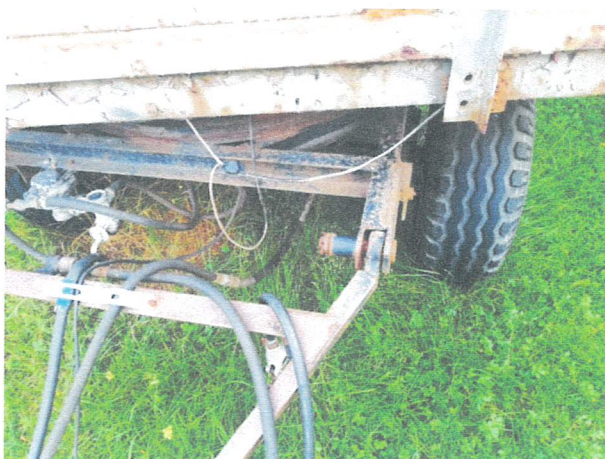
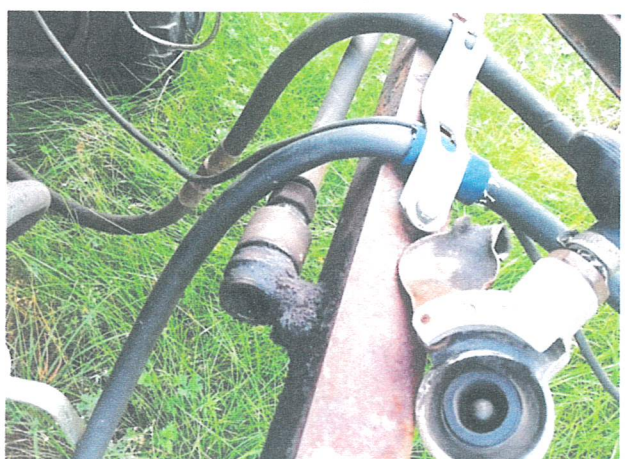
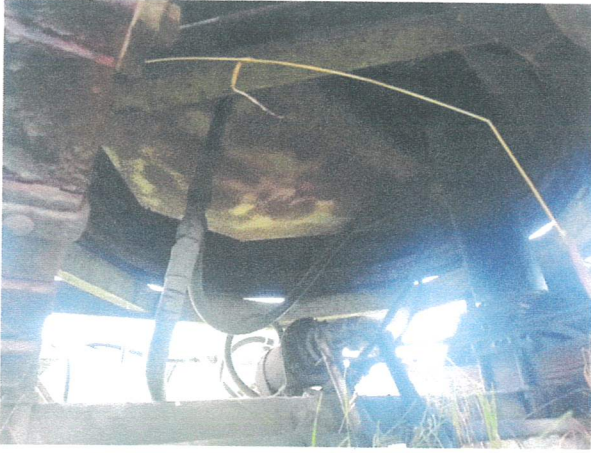
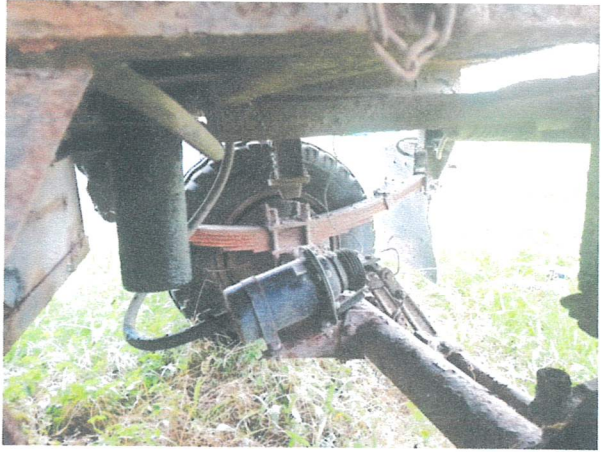
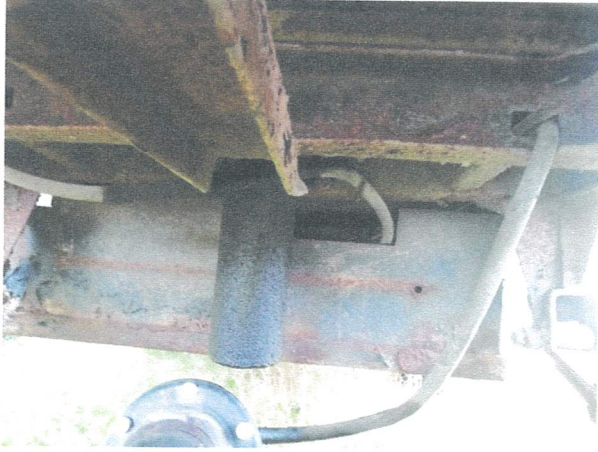
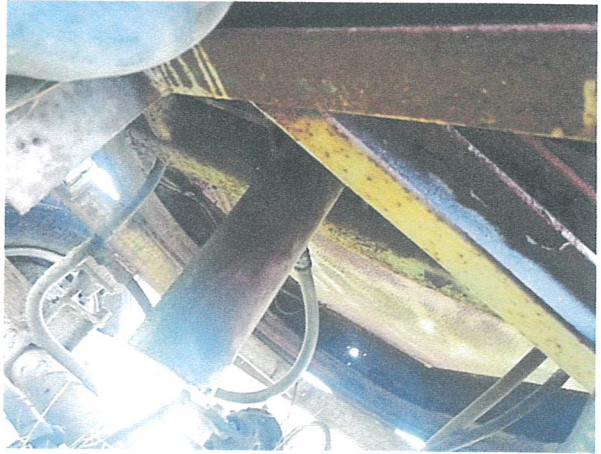
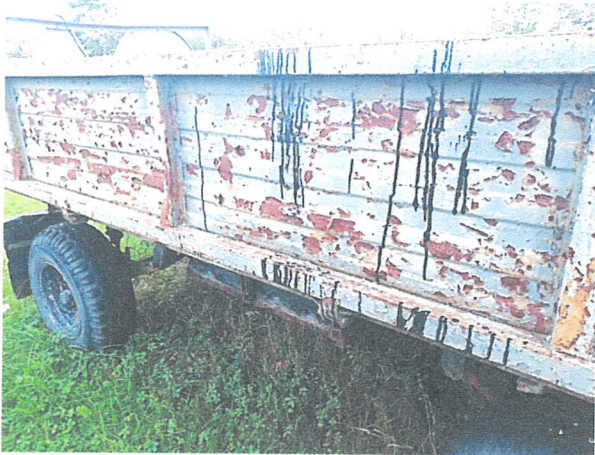
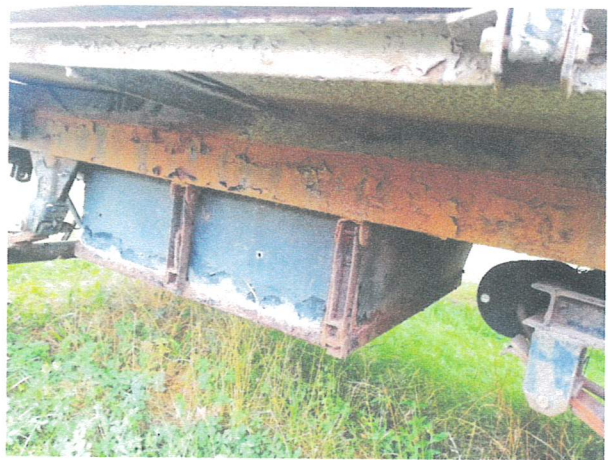
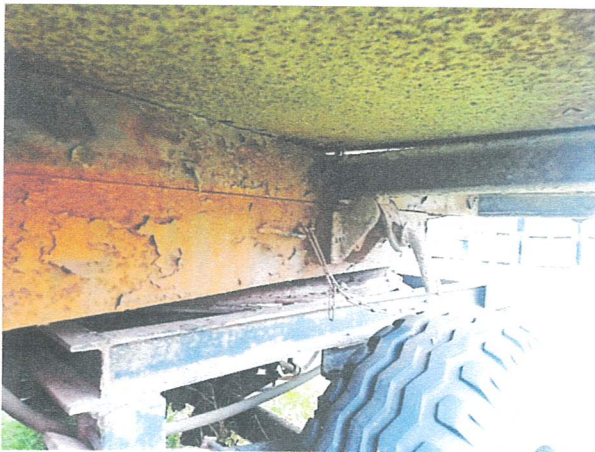
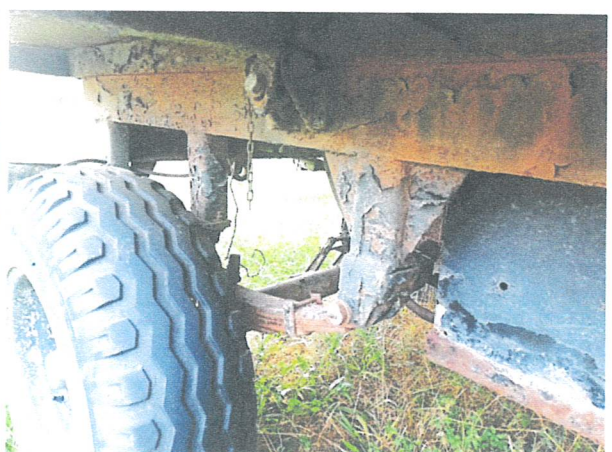
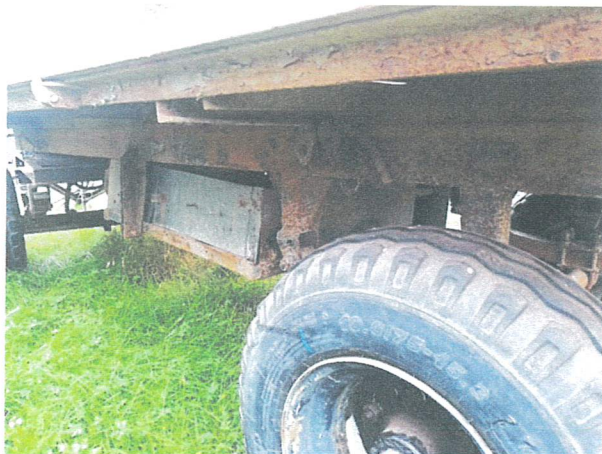
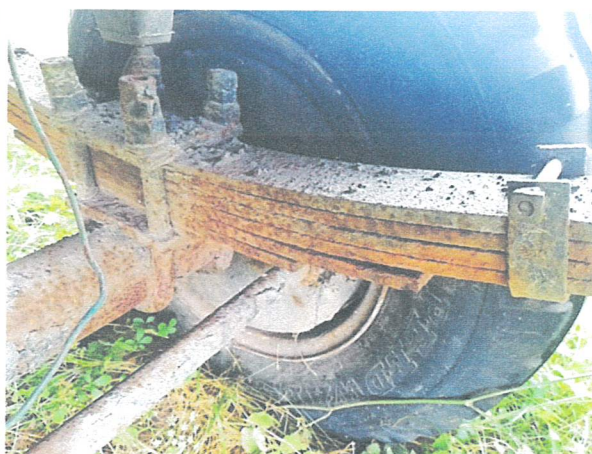
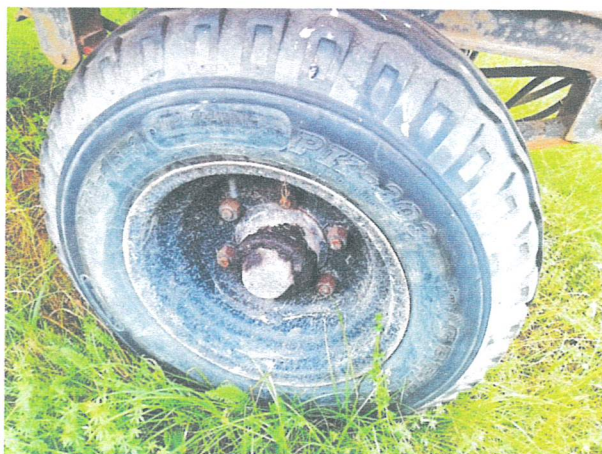
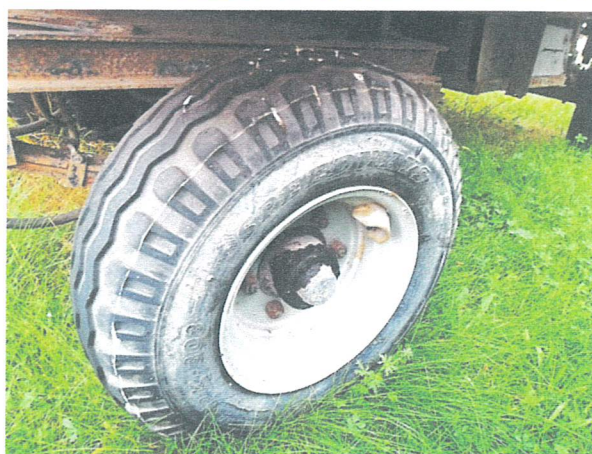
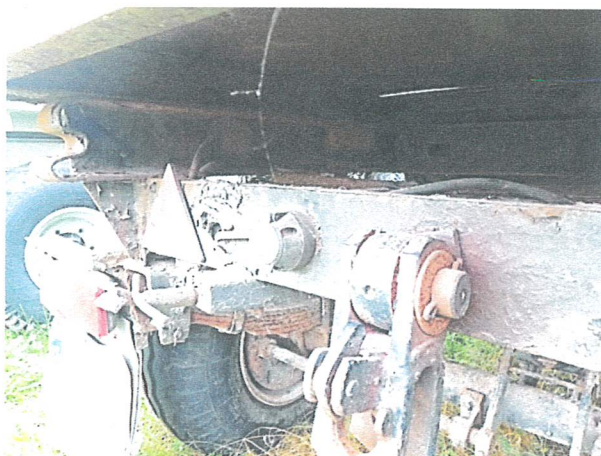
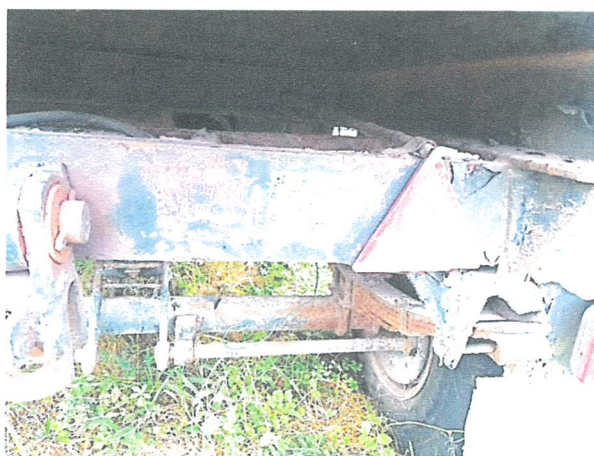
Nie stwierdzono wycieków płynów eksploatacyjnych, jednak są widoczne wyraźne zapocenia na układach hydrauliki oraz łożyskach osi. Zanieczyszczone złączki hydrauliczne i pneumatyczne. Burty skorodowane oraz zabrudzone, poplamione farbą, lewa burta lekko wgnieciona. Skorodowana obrotnica. Skorodowana rama pojazdu, osie, wsporniki i resory. Wspornik skrzynki pod przyczepą uszkodzony.

Stan ogólny utrzymania przyczepy rolniczej: zły, do remontu kapitalnego.

Fot. Nr 1 -22. Stan ogólny wózka widłowego.

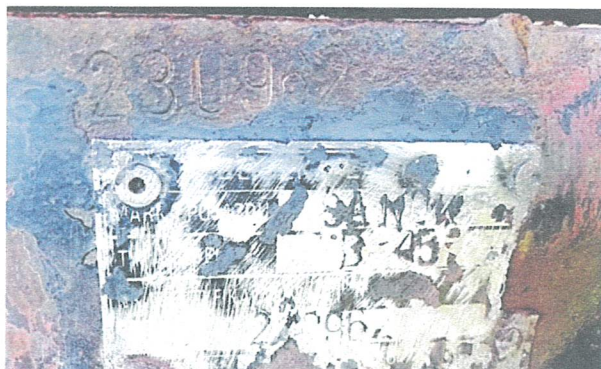
Fot. Nr 23. Numer identyfikacyjny.
