Wycena numer: P 713 / 2024

Zadanie: Określenie wartości rynkowej pojazdu

Marka: ZIŁ

Model: D 470 6x6

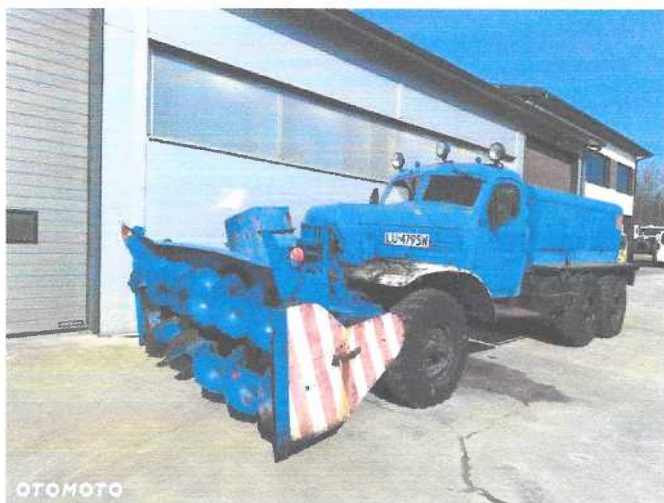
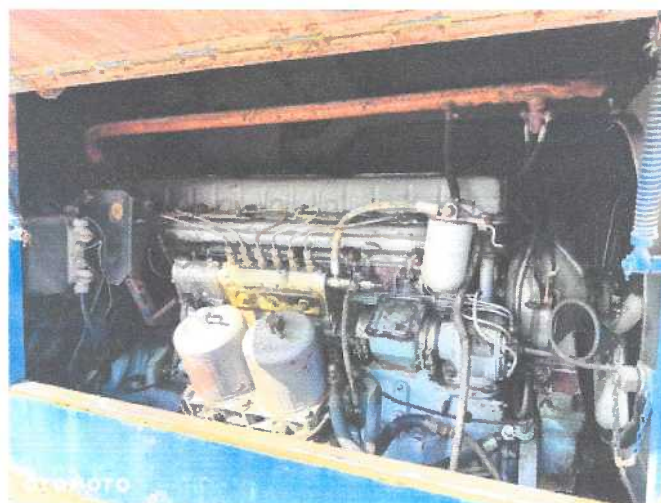
1. ZIŁ D470 6x6 (oferta OTOMOTO)

Rok produkcji: 1980, pojemność: 18100 ccm, pojazd sprawny

Komentarz: pojazd oparty także na modelu ZIL 157, jezdny.

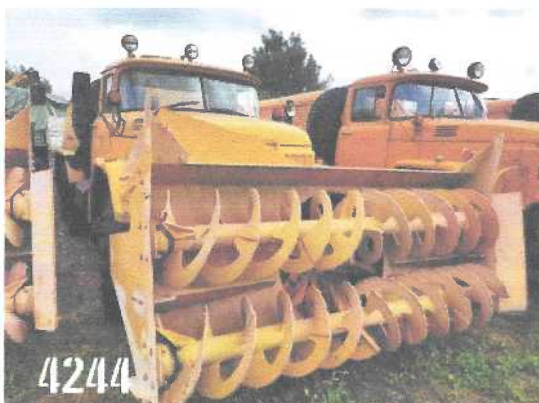
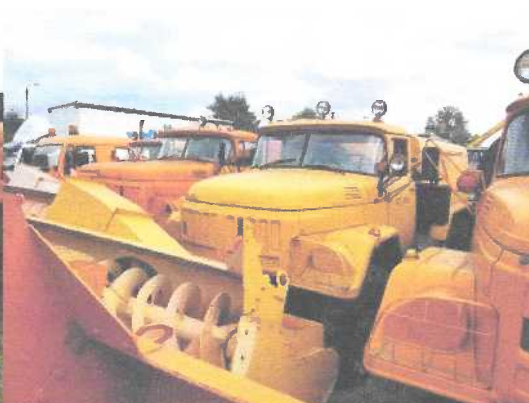
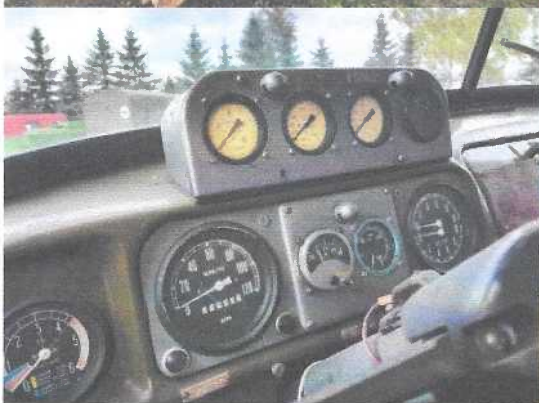
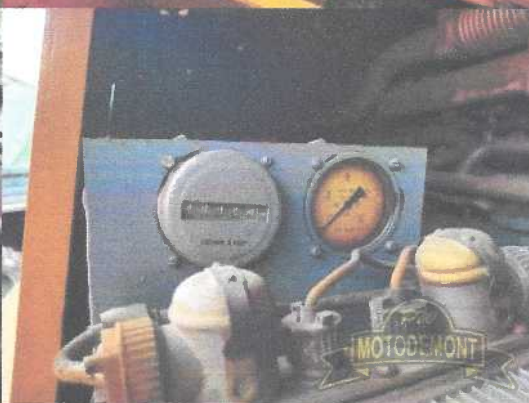
2. ZIL DE210 (oferta Motodemont)

Rok produkcji: 1985, pojemność: 19440 ccm, moc 184 kW, turbo, po remoncie.

Komentarz: pojazd na bazie nowszego modelu, tj. ZIL 131, z mocniejszym silnikiem, po remoncie, sprawny.
